REGIONE PIEMONTE
PROVINCIA DI NOVARA
COMUNE DI CAVAGLIETTO

PIANO REGOLATORE GENERALE COMUNALE

PROGETTO DEFINITIVO

ANALISI DEL PATRIMONIO EDILIZIO DI ANTICA FORMAZIONE ALLEGATO F

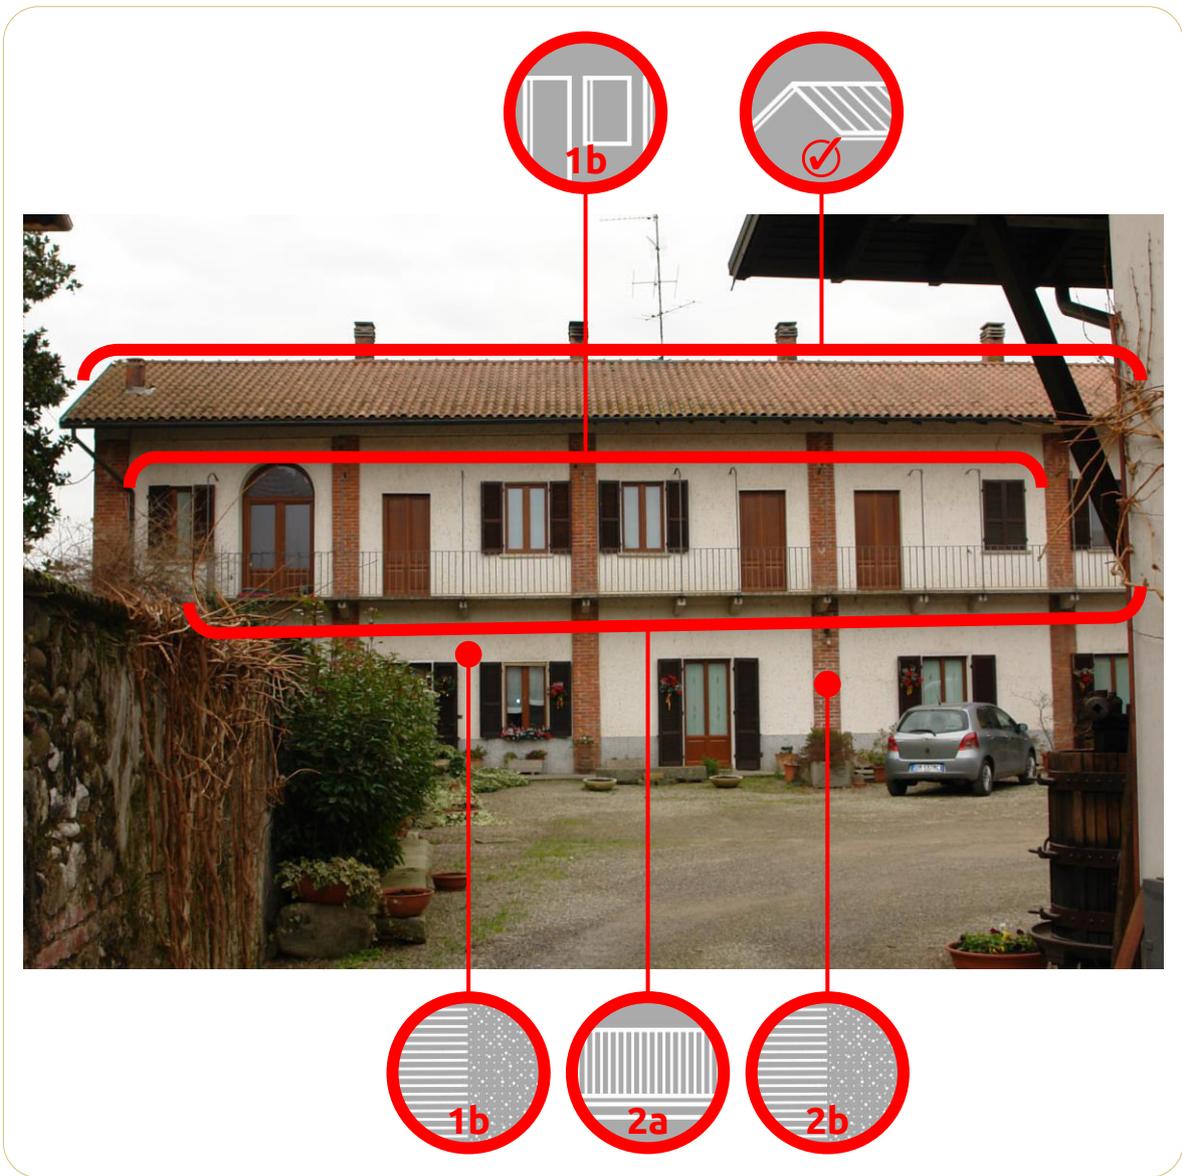
SCHEDA 01

scheda 01	<ul style="list-style-type: none"> ● L'edificio, probabilmente derivato dal recupero di una volumetria rustica, presenta molte delle caratteristiche tipologiche che è possibile definire "tradizionali", a partire dal ballatoio che corre lungo tutta la facciata (anche se la scansione delle mensole non è molto regolare) fino alla disposizione delle aperture (soprattutto al piano superiore, dove l'alternanza "finestra-porta finestra" è particolarmente evidente). Corretta anche la scelta di mantenere a vista la muratura dei pilastri in mattoni che costituivano lo scheletro strutturale dell'originario edificio rurale. ● Non rilevati.
scheda 02	<ul style="list-style-type: none"> ● La configurazione delle aperture e la loro scansione spaziale sono elementi identitari che l'intervento di ristrutturazione ha correttamente conservato, riproponendo anche il tema (funzionale e decorativo) della bordatura bianca lungo le aperture. Corretta anche la ricostruzione della copertura, che lascia a vista gli sporti dell'orditura lignea. ● Discutibile, anche se è un intervento piuttosto frequente, la riconfigurazione geometrica dell'accesso carraio (in origine molto probabilmente concluso ad arco); per quanto riguarda la zoccolatura in pietra, in sé elemento coerente con il quadro architettonico generale, è preferibile una soluzione che preveda l'utilizzo di lastre di maggiori dimensioni, messe in opera con orientamento verticale rispetto al filo stradale.

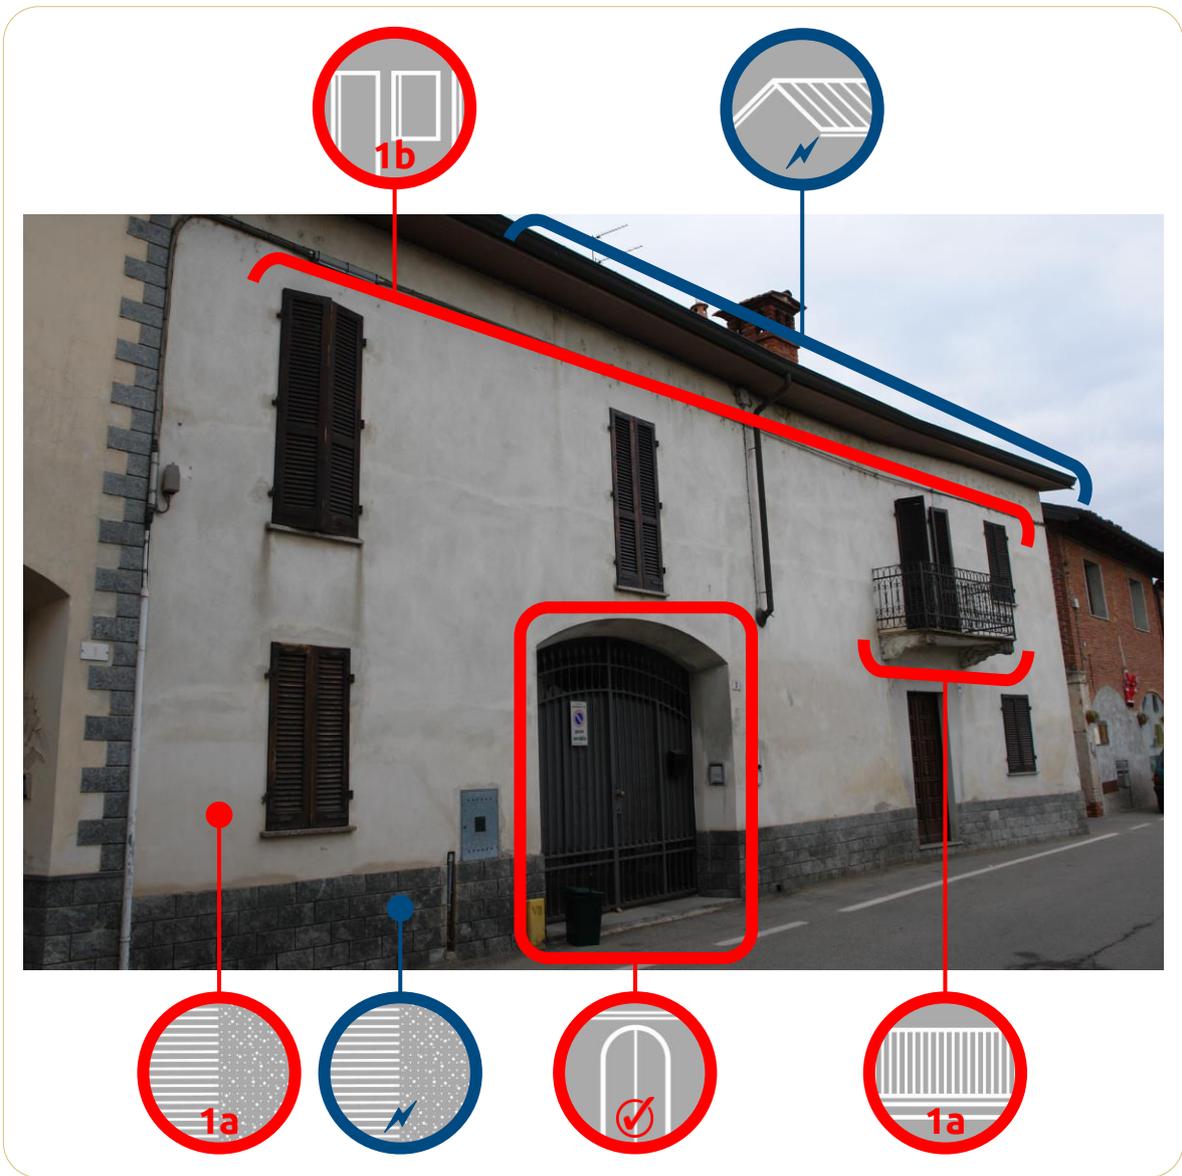
SCHEDA 05

scheda 05	<ul style="list-style-type: none"> ● La configurazione delle aperture e la loro scansione spaziale sono elementi identitari che l'intervento di ristrutturazione ha correttamente conservato, anche per quanto riguarda il passo carraio, del quale è stata conservata la chiusura ad arco. Correttamente conservato anche il balcone che si apre sulla parte destra della facciata, del quale sono state mantenute sia la struttura portante in pietra che la balaustra metallica, caratterizzata da una foggia maggiormente elaborata rispetto alla semplice bacchettatura verticale, ma coerente con le linee compositive complessive dell'edificio. ● La copertura presenta un rivestimento ligneo dell'intradosso dello sporto, che nasconde i passafuori dell'orditura lignea, sottraendo allo schema compositivo generale l'elemento ordinatore della scansione dei passafuori. Per quanto concerne la zoccolatura in pietra, in sé elemento coerente con il quadro architettonico generale, è preferibile una soluzione che preveda l'utilizzo di lastre di maggiori dimensioni, messe in opera con orientamento verticale rispetto al filo stradale.

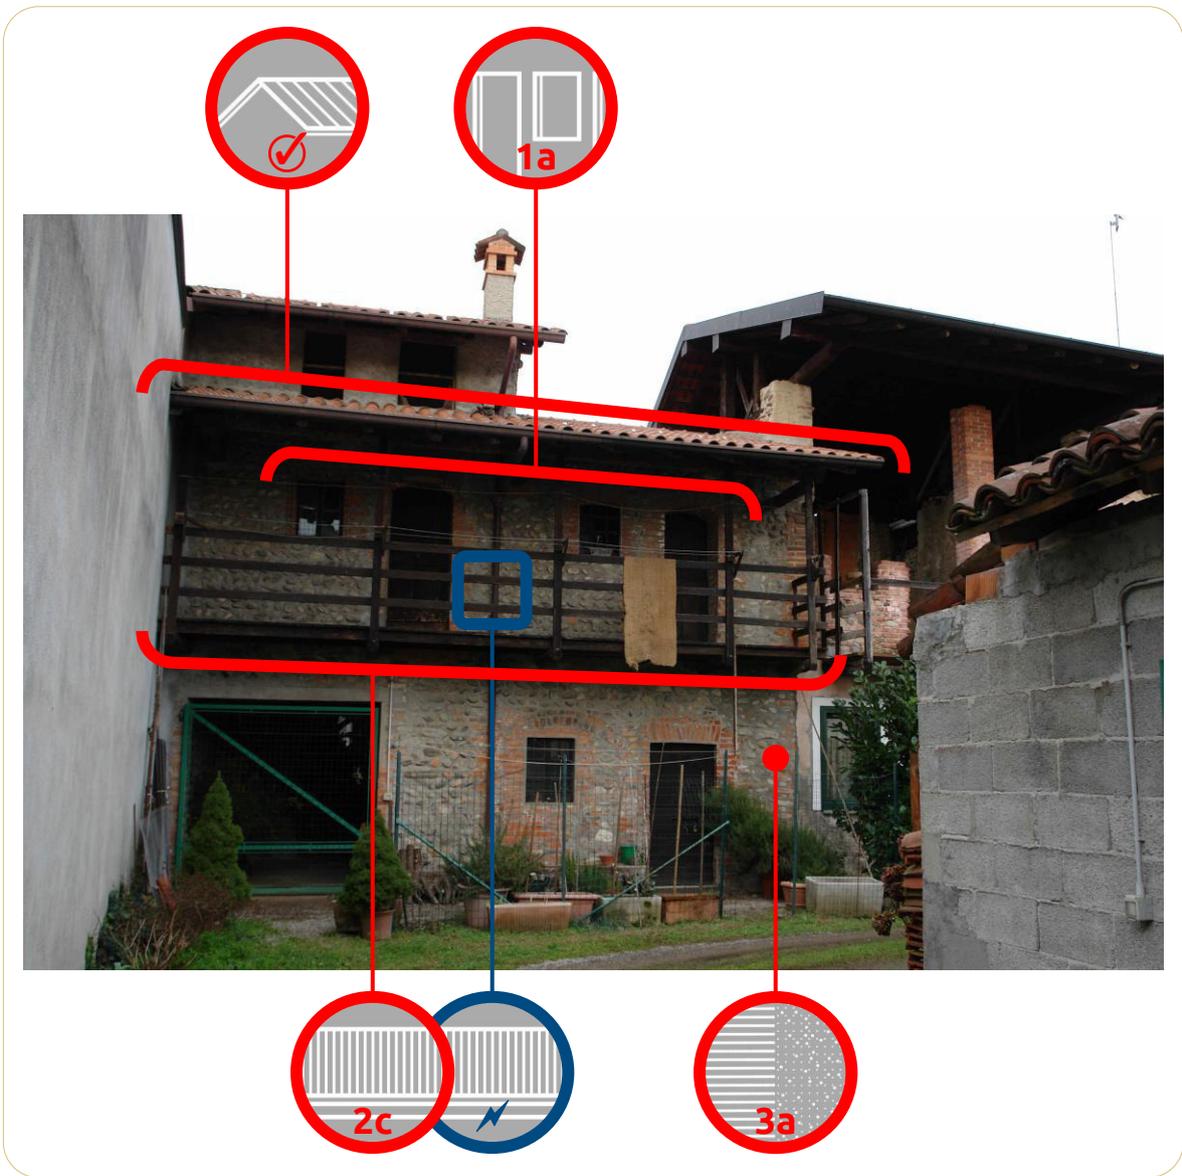
SCHEDA 07

scheda 07	<ul style="list-style-type: none"> ● L'edificio, che conserva la muratura in pietra con alcuni tratti "a spina di pesce", è stato oggetto di un intervento di ristrutturazione rispettoso della conformazione originale del fabbricato (con l'eccezione forse dell'apertura sul lato destro della facciata, a livello di primo piano); per quanto concerne le altre aperture, coerenti per proporzioni e disposizione con i caratteri dell'architettura tradizionale, occorre mettere l'accento sull'utilizzo dei mattoni che rettificano il filo delle aperture; in questo caso ovviamente riconducibile alle caratteristiche originarie dell'edificio, ma elemento che deve essere attentamente considerato in sede di una sua eventuale riproposizione in altri interventi di

<p>recupero. Il tetto ha mantenuto ha vista i suoi passafuori lignei, che si armonizzano compositivamente con i montanti della balaustra e le mensole del ballatoio.</p> <ul style="list-style-type: none"> ● Il ballatoio, che ha conservato la sua conformazione e struttura lignea originarie, presenta una balaustra a listellatura lignea orizzontale, soluzione impropria e parziale: la disposizione orizzontale di tali elementi era legata a motivi funzionali all'attività agricola, e prevedeva, insieme probabilmente a una minore distanza tra i listelli, una estensione in altezza molto maggiore, presumibilmente fino all'intradosso della copertura. Il ricorso a tale soluzione, che può essere contemplato in quanto essa è riconoscibile come componente stabile dell'architettura tradizionale, deve però sempre fare riferimento a una conformazione di "partitura verticale continua", evitando soluzioni come quella in oggetto.

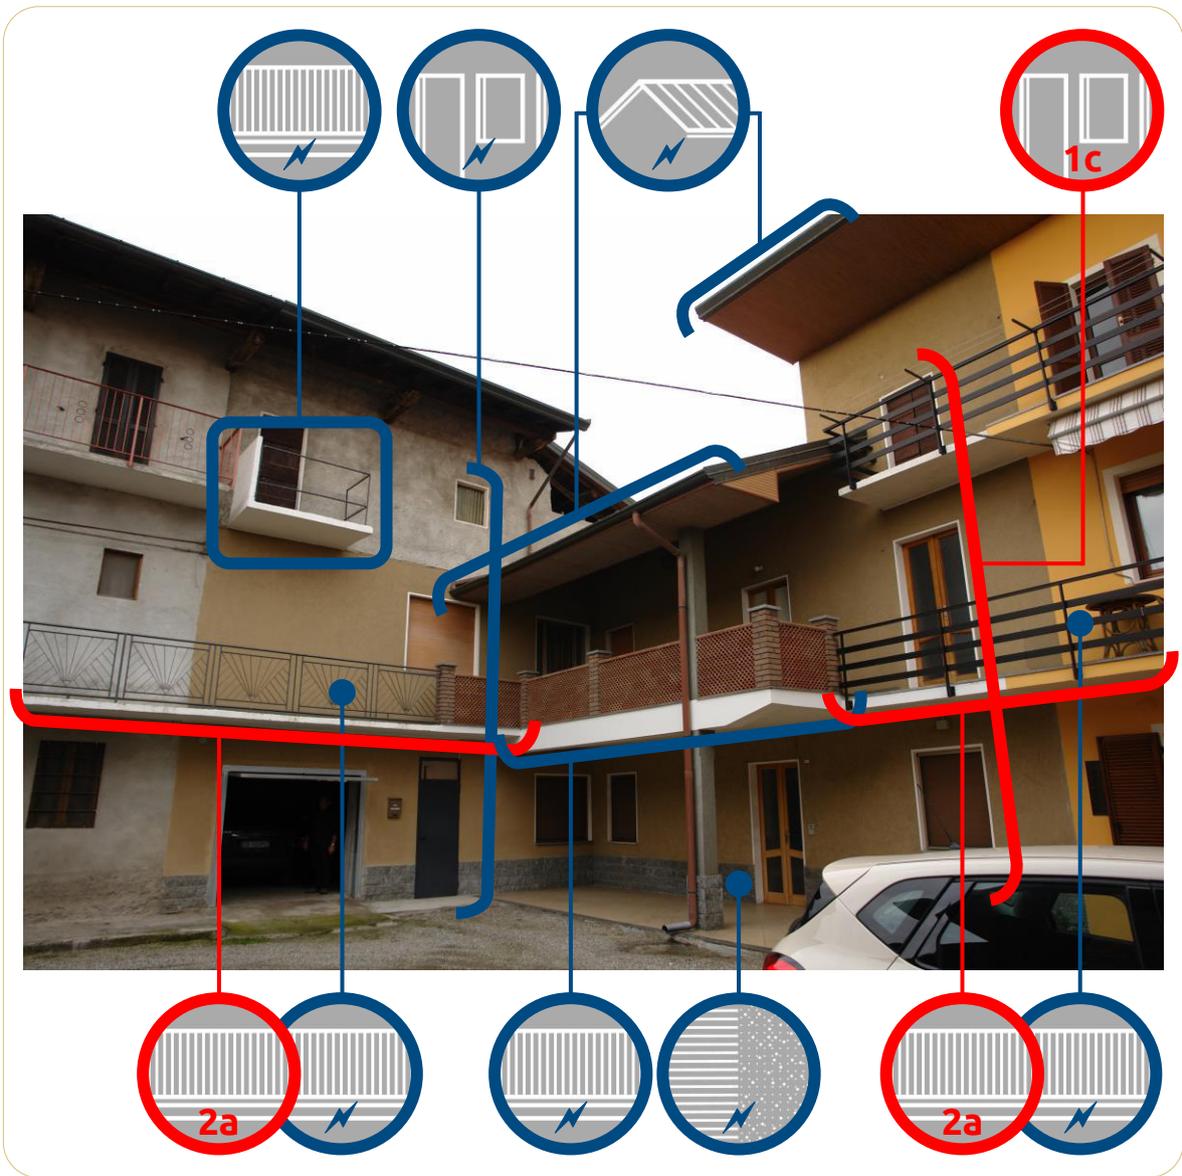
SCHEDA 08

scheda 08	<ul style="list-style-type: none"> ● La conformazione originaria delle forometrie dei fabbricati interessati dagli interventi di ristrutturazione è ancora ben visibile, e ha mantenuto quasi completamente intatte le sue caratteristiche dimensionali e di disposizione sulle facciate. I ballatoi originali sono stati interamente sostituiti da strutture in c.a., alcune delle quali presentano caratteristiche dimensionali che, pur in assenza di elementi importantissimi anche sotto il profilo compositivo quali le mensole (lapidee o lignee che siano), non segnano i prospetti con elementi orizzontali di spessore eccessivo, configurandosi quindi come una soluzione tutto sommato accettabile. ● Le strutture di copertura, alcune delle quali interamente ricostruite in c.a. presentano intradossi piani, rivestiti con listellature lignee, sottraendo allo schema compositivo generale l'elemento ordinatore della scansione dei passafuori. Le balaustre dei ballatoi, che in alcuni casi presentano solette di grande spessore che determinano sottolineature orizzontali delle facciate del tutto fuori scala, offrono una sorta di campionario delle soluzioni che devono essere considerate improprie, dalle bacchette orizzontali alle balaustre metalliche di foggia impropria, fino ad arrivare a elementi prefabbricati laterizi. Per quanto concerne la zoccolatura in pietra, in sé elemento coerente con il quadro architettonico generale, è preferibile una soluzione che preveda l'utilizzo di lastre di maggiori dimensioni, messe in opera con orientamento verticale rispetto al filo stradale.

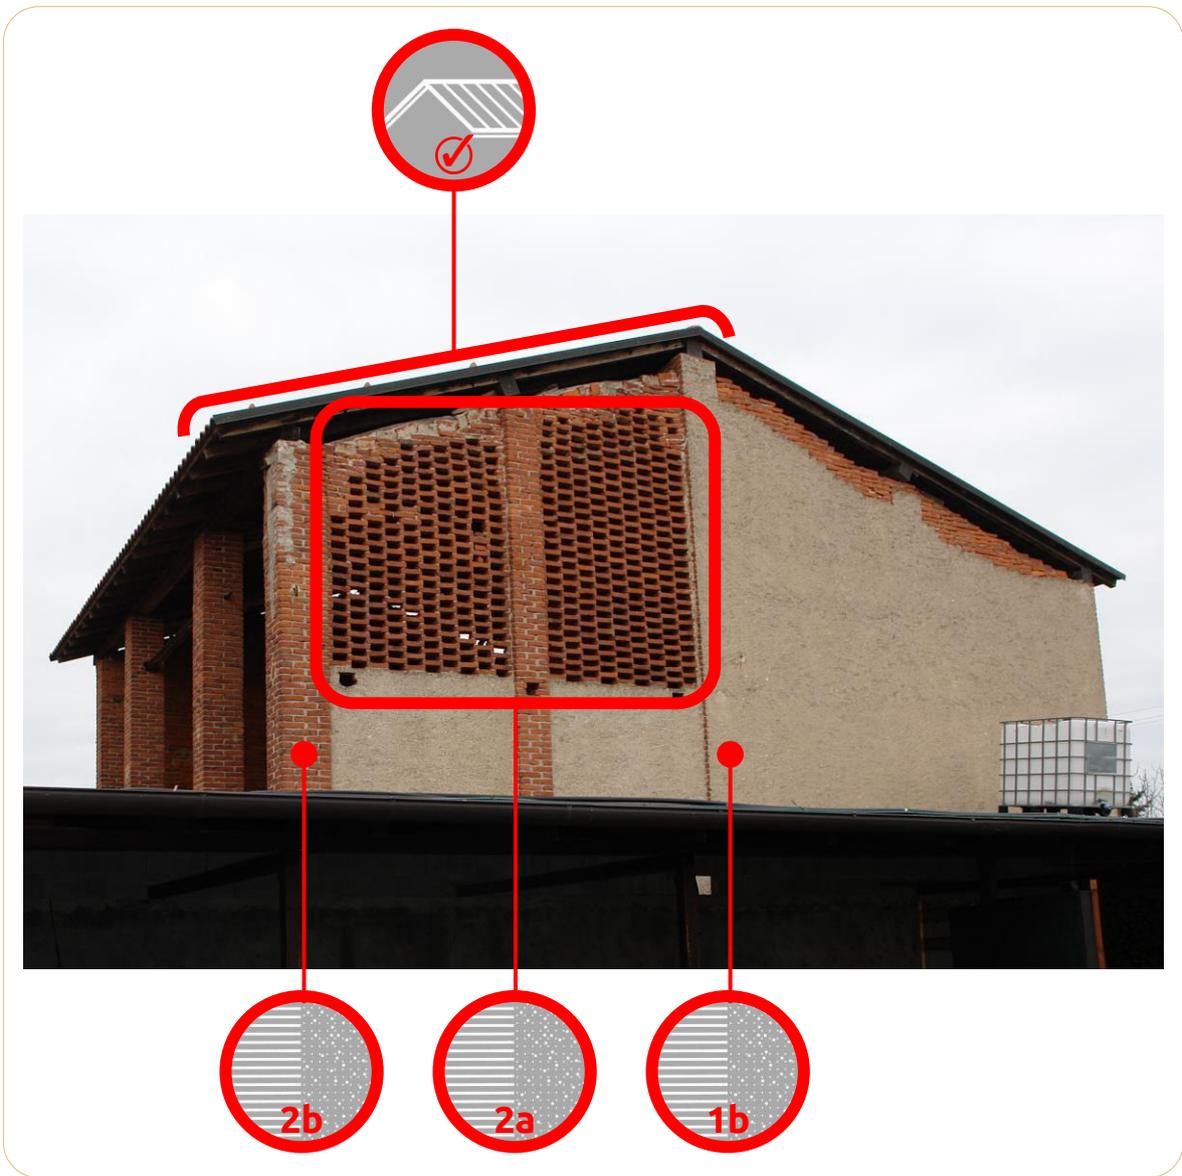
SCHEDA 10

scheda 10	<ul style="list-style-type: none"> ● Il fabbricato, uno dei "casseri" di maggiori dimensioni rilevabili nell'ambito del nucleo di antica formazione, risulta ancora integro, e conserva le sue partizioni in mattoni "a grigliato", la cui tessitura può anche essere presa a modello in altri casi di ristrutturazione. Muratura e struttura di copertura hanno mantenuto le caratteristiche originali. ● Non rilevati.
scheda 11	<ul style="list-style-type: none"> ● La struttura di copertura è realizzata in modo conforme al quadro architettonico generale, lasciando in evidenza l'orditura lignea. ● Il corpo di fabbrica, di natura evidentemente superfetativa, è stato realizzato senza alcun rapporto (né volumetrico, né compositivo) con l'edificio principale; le aperture presentano proporzioni e collocazione sulla facciata completamente estranee ai criteri compositivi dell'architettura tradizionale.

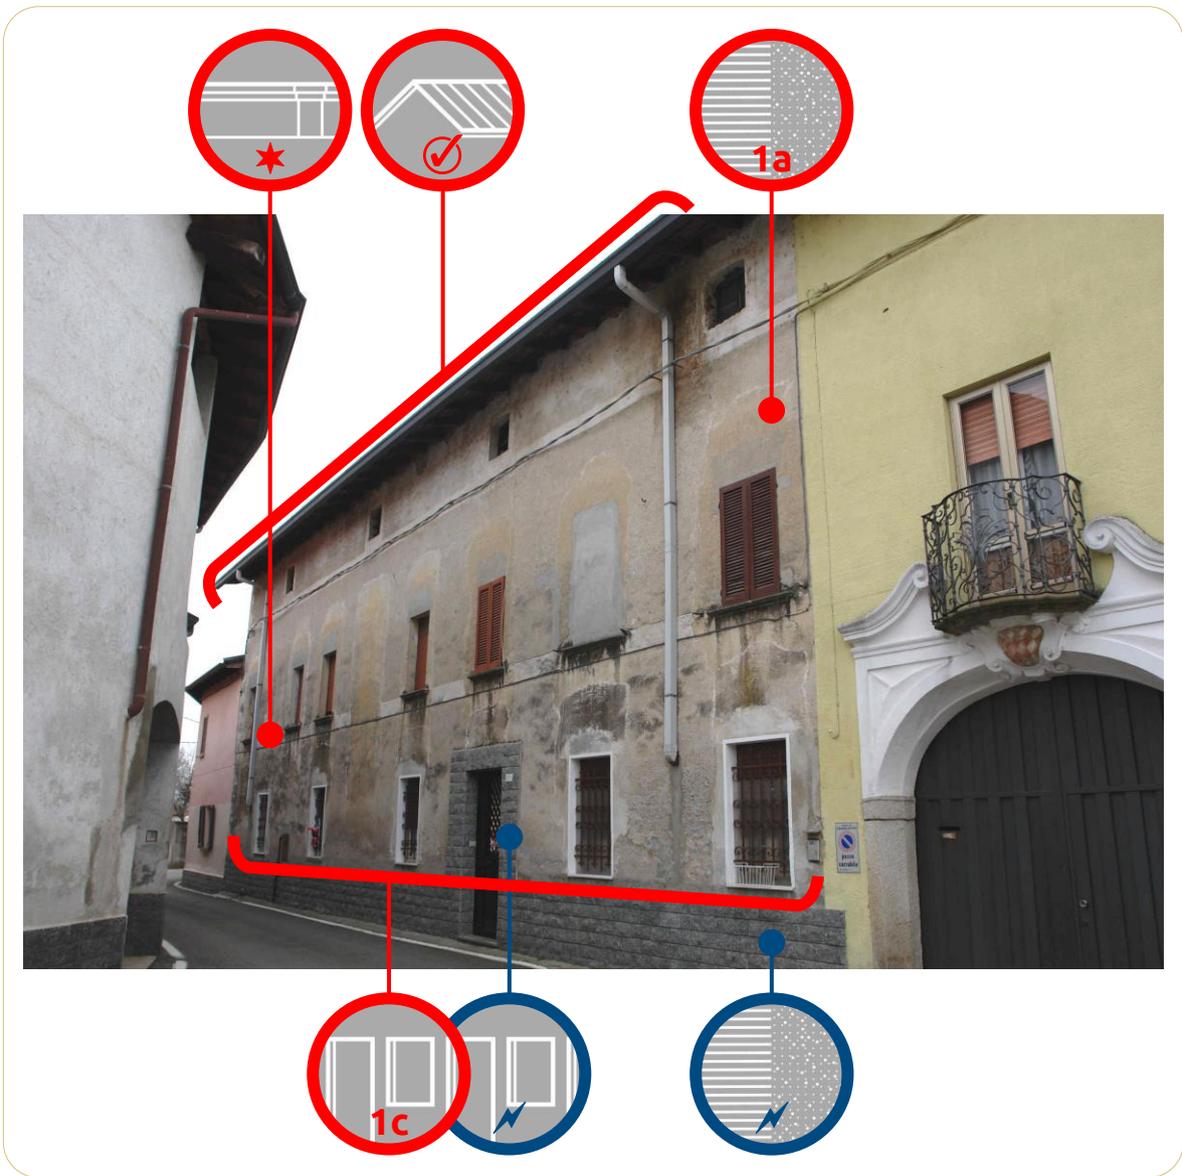
SCHEDA 12

scheda 12	<ul style="list-style-type: none"> ● La configurazione delle aperture e la loro scansione spaziale sono elementi identitari che l'intervento di ristrutturazione ha correttamente conservato (anche se forse riducendo

<p>leggermente le dimensioni delle aperture), anche se le tracce sulla muratura lasciano supporre la precedente presenza di un apparato decorativo andato perso nel corso dei successivi interventi, del quale rimane il rilievo della fascia orizzontale che segna l'edificio all'altezza del primo piano.</p> <p>Il tetto ha conservato la struttura lignea con passafuori a vista.</p> <ul style="list-style-type: none"> ● Per quanto concerne la zoccolatura in pietra, in sé elemento coerente con il quadro architettonico generale, è preferibile una soluzione che preveda l'utilizzo di lastre di maggiori dimensioni, messe in opera con orientamento verticale rispetto al filo stradale; in questo caso il profilo negativo della scelta è ulteriormente enfatizzato dall'utilizzo di analogo rivestimento lungo il perimetro della porta di ingresso.
scheda 13	<ul style="list-style-type: none"> ● Non rilevati. ● L'edificio attuale è frutto di un intervento radicale che ha in parte modificato anche l'impronta planimetrica del fabbricato originale. <p>L'apparato forometrico, soprattutto per quanto riguarda il prospetto nord dell'edificio, presenta proporzioni e collocazione sulla facciata completamente estranee ai criteri compositivi dell'architettura tradizionale.</p> <p>La copertura e la balconata che corre lungo il prospetto meridionale sono stati sostituiti con strutture in c.a., andando a costruire un sistema di segni orizzontali completamente avulsi dal quadro compositivo riconducibile a quello dell'architettura tradizionale.</p> <p>Per quanto concerne la zoccolatura in pietra, in sé elemento coerente con il quadro architettonico generale, è preferibile una soluzione che preveda l'utilizzo di lastre di maggiori dimensioni, messe in opera con orientamento verticale rispetto al filo stradale.</p>

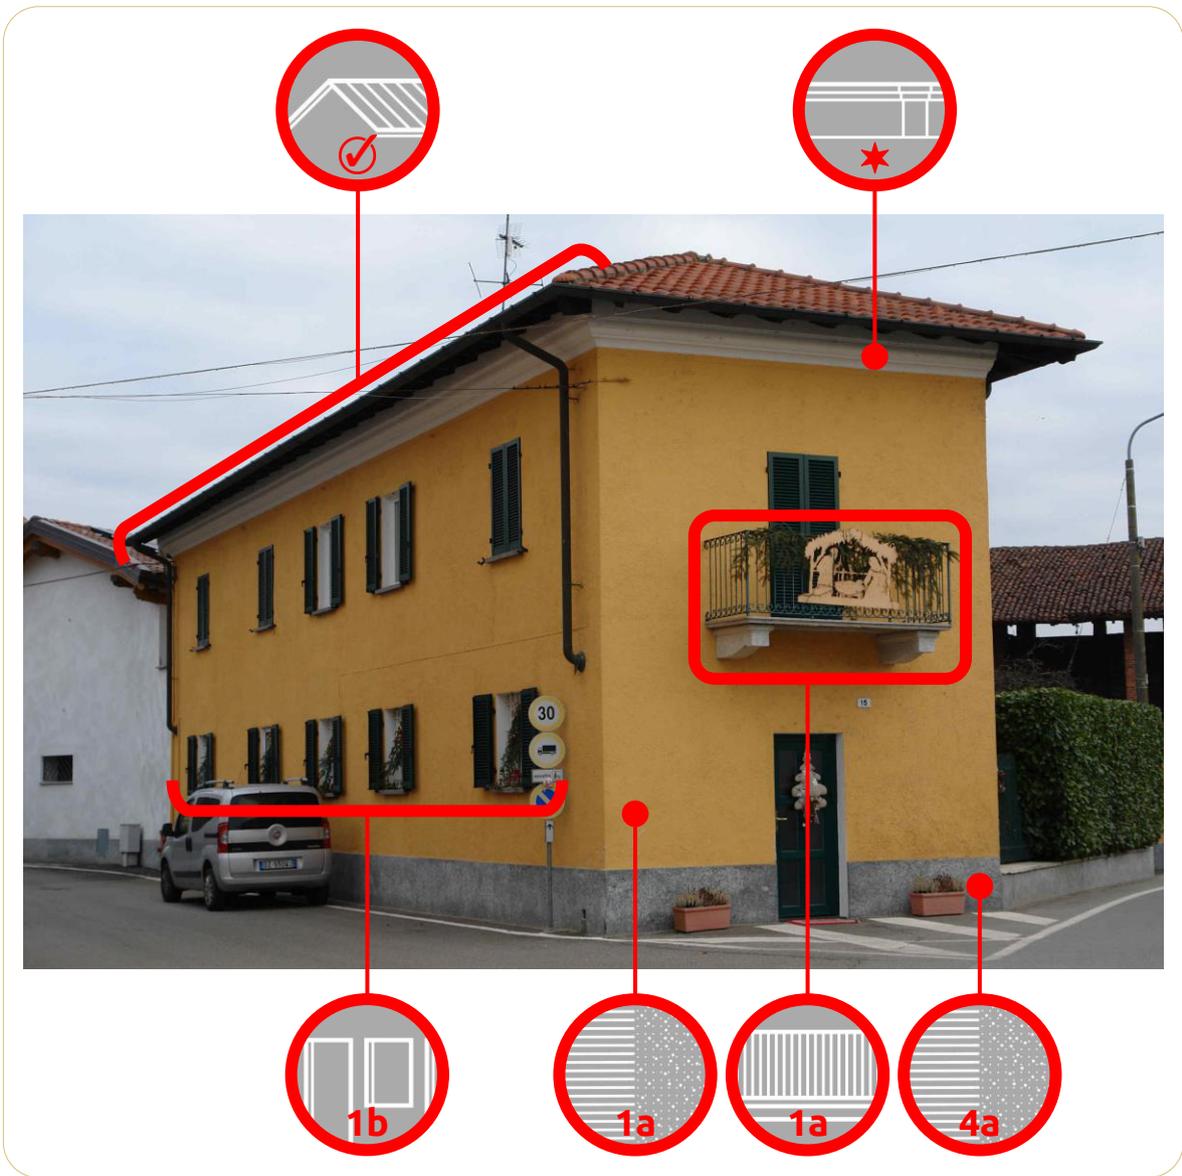
SCHEDA 14

scheda 14	<ul style="list-style-type: none"> ● La configurazione delle aperture e la loro scansione spaziale sono elementi identitari che l'intervento di ristrutturazione ha correttamente conservato, ivi compreso il balcone che si apre sulla facciata meridionale, del quale sono state mantenute sia la struttura portante in pietra che la balaustra metallica, caratterizzata da una foggia leggermente più elaborata rispetto alla semplice bacchettatura verticale, ma coerente con le linee compositive complessive dell'edificio. <p>Il tetto ha conservato la struttura lignea con passafuori a vista, che poggia su un cornicione in rilievo, elemento che in questo caso rappresenta una specificità che deve essere oggetto di tutela, ma la cui eventuale riproposizione deve essere attentamente valutata in sede di interventi di recupero su edifici di matrice più rurale.</p> <p>Corretta anche la zoccolatura in pietra, realizzata con lastra lapidee disposte in senso verticale rispetto alla linea di strada.</p> <ul style="list-style-type: none"> ● Non rilevati.

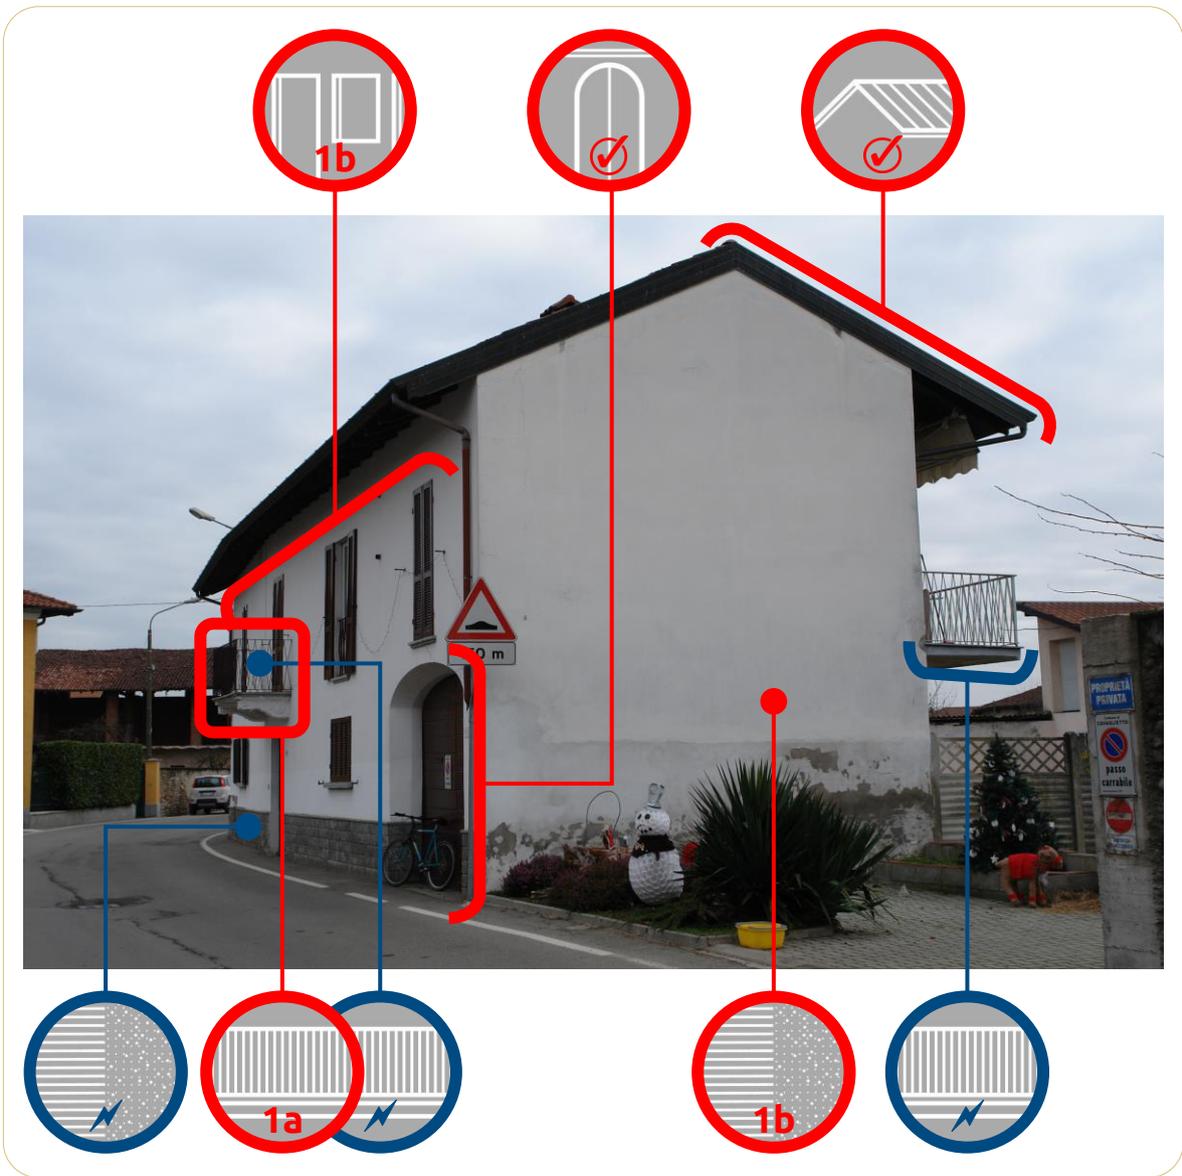
SCHEDA 15

scheda 15	<ul style="list-style-type: none"> ● Il tetto ha conservato la struttura lignea con passafuori a vista, anche se la lattoneria sui lati est e ovest risulta costituire un segno leggermente sovradimensionato. <p>La configurazione delle aperture e la loro scansione spaziale sono elementi identitari che l'intervento di ristrutturazione ha correttamente conservato, anche per quanto riguarda il passo carraio, del quale è stata conservata la chiusura ad arco.</p> <p>Il balcone in pietra sul fronte nord ha conservato la sua struttura in materiale lapideo, anche se risulta sormontato da una balaustra di foggia non coerente con il contesto architettonico di riferimento.</p> <ul style="list-style-type: none"> ● Il balcone sulla facciata nord ha conservato la struttura in pietra, ma è sormontato da una balaustra di foggia non coerente con il contesto architettonico di riferimento; la stessa tipologia di balaustra è presente sulla balconata che corre lungo la facciata meridionale, struttura in c.a. che ha sostituito probabilmente l'originario ballatoio, modificandone in modo improprio lo sviluppo in profondità. <p>Per quanto concerne la zoccolatura in pietra, in sé elemento coerente con il quadro architettonico generale, è preferibile una soluzione che preveda l'utilizzo di lastre di maggiori dimensioni, messe in opera con orientamento verticale rispetto al filo stradale.</p>

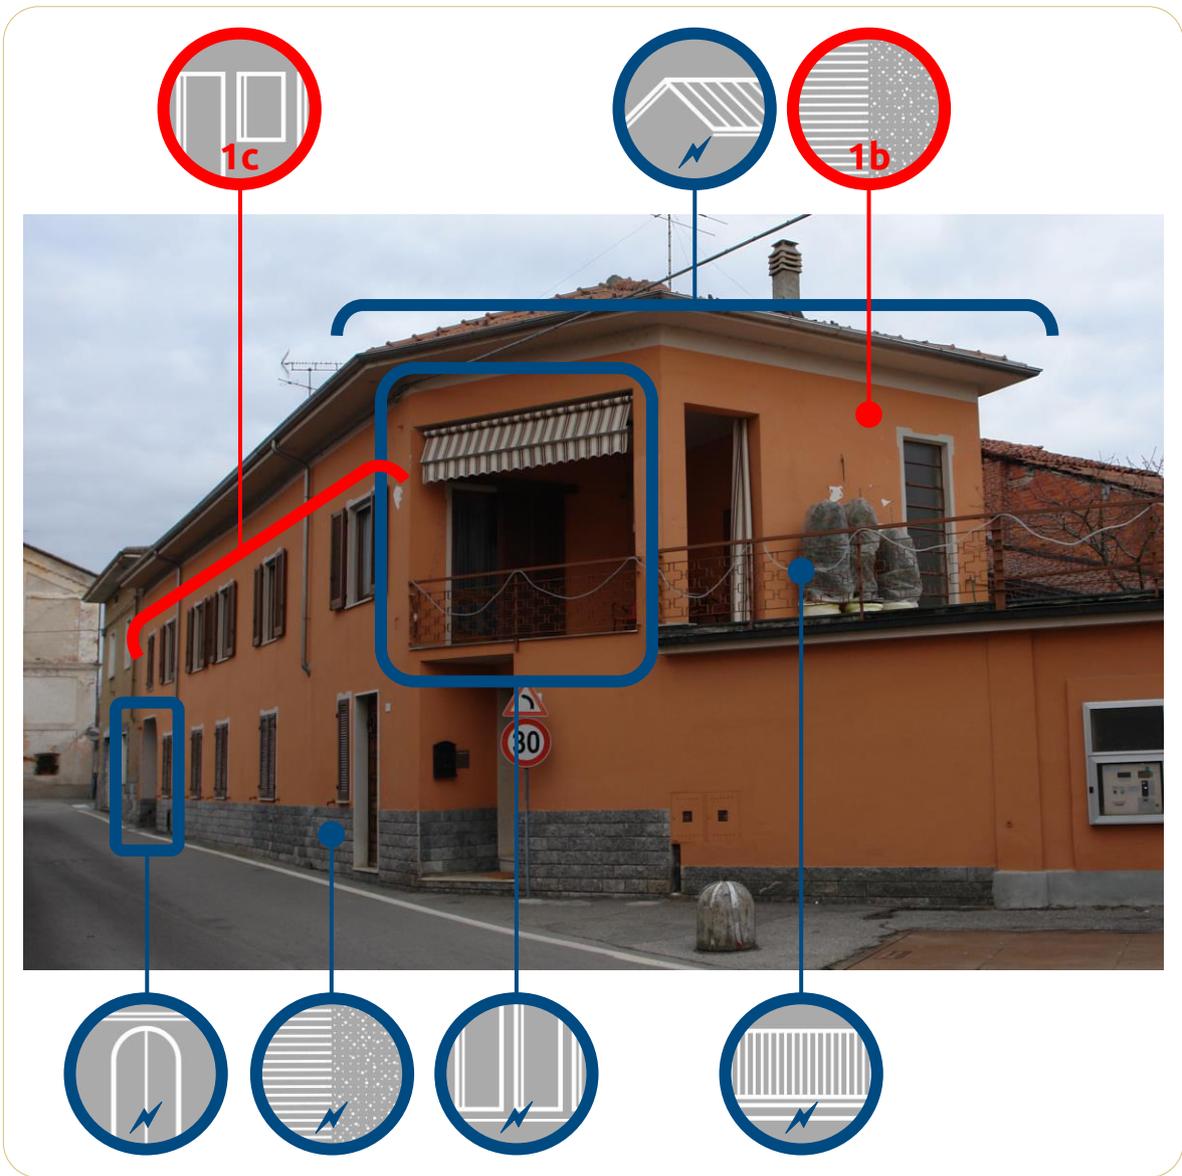
SCHEDA 16

scheda 16	<ul style="list-style-type: none"> ● La configurazione delle aperture e la loro scansione spaziale, per quanto riguarda la facciata occidentale del fabbricato, sono elementi identitari che l'intervento di ristrutturazione ha correttamente conservato (con l'eccezione del passo carraio, la cui arcata è stata interrotta a circa metà dello sviluppo da una architrave rettilinea).

<ul style="list-style-type: none"> ● La copertura originale è stata sostituita con una struttura in c.a., perdendo completamente la scansione spaziale dettata dai passafuori, sostituita da una soletta di intradosso piana e intonacata. L'estremità meridionale del fabbricato principale, che costituisce probabilmente un corpo di addizione di epoca posteriore, presenta una conformazione e un apparato forometrico privo di alcun legame con la facciata principale; il "loggiate" che si apre al primo piano è un elemento compositivo del tutto estraneo alle linee che definiscono il sistema architettonico tradizionale. Per quanto concerne la zoccolatura in pietra, in sé elemento coerente con il quadro architettonico generale, è preferibile una soluzione che preveda l'utilizzo di lastre di maggiori dimensioni, messe in opera con orientamento verticale rispetto al filo stradale.
scheda 17	<ul style="list-style-type: none"> ● la zoccolatura in pietra è correttamente predisposta, realizzata con lastre lapidee disposte in senso verticale rispetto alla linea di strada, anche se la sua estensione a coronare le aperture di facciata e da considerarsi discutibile. ● L'edificio, realizzato ex novo, risulta completamente avulso dal quadro architettonico d'insieme del nucleo di antica formazione, sia in termini estetico-architettonici che in relazione alla sua conformazione plano-volumetrica. Il fabbricato costituisce un evidente esempio di frattura del quadro urbano-paesaggistico, anche con riferimento alla sua collocazione nell'ambito del tessuto edilizi continuo circostante, di cui non riprende orientamento e giacitura rispetto alla trama viaria.

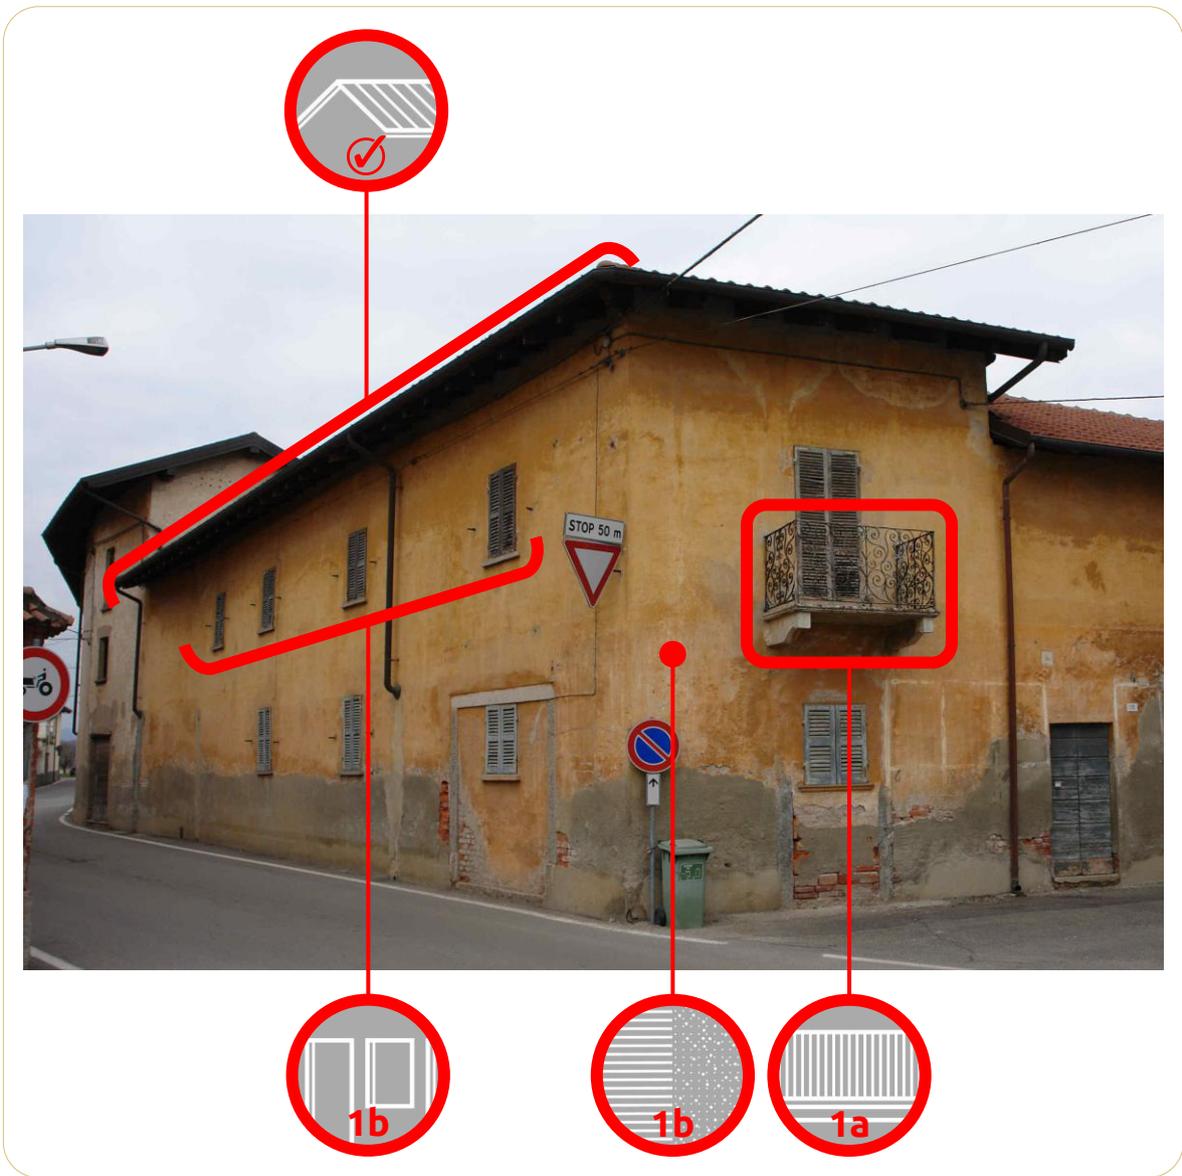
SCHEDA 18

scheda 18	<ul style="list-style-type: none"> ● La configurazione delle aperture e la loro scansione spaziale sono elementi identitari che conservano le loro caratteristiche originarie, ivi compreso il balcone che si apre sulla facciata meridionale, del quale sono state mantenute sia la struttura portante in pietra che la balaustra metallica, caratterizzata da una foggia più elaborata rispetto alla semplice bacchettatura verticale, ma coerente con le linee compositive complessive dell'edificio. Il tetto ha conservato la struttura lignea con passafuori a vista. ● Non rilevati.
scheda 19	<ul style="list-style-type: none"> ● Le facciate settentrionale ha conservato intatto il suo apparato forometrico, o quantomeno non è stata intaccata da interventi di particolare rilievo. Il tetto ha conservato la struttura lignea con passafuori a vista, anche se la lattoneria sul lato est risulta costituire un segno leggermente sovradimensionato e la conformazione della copertura ha un profilo discontinuo nella parte aggiunta a coprire il corpo di ampliamento realizzato all'angolo sud-orientale dell'edificio principale. La facciata ovest è caratterizzata da una porzione muraria (localizzata al livello di sottotetto) che presenta una specie di grigliato a fori di dimensioni ridotte, particolarità rilevata anche su altri edifici (cfr. sezione A / scheda 25 - sezione C / scheda 15). ● L'apparato fotometrico della facciata occidentale, che probabilmente era organizzato in origine su una assialità verticale, è stato pesantemente modificato con l'ingrandimento dell'apertura a piano terra (trasformata in vetrina) e con la modifica delle proporzioni della finestra del piano primo; lo stesso dicasi per il prospetto est, completamente privo di una qualche organicità compositiva.

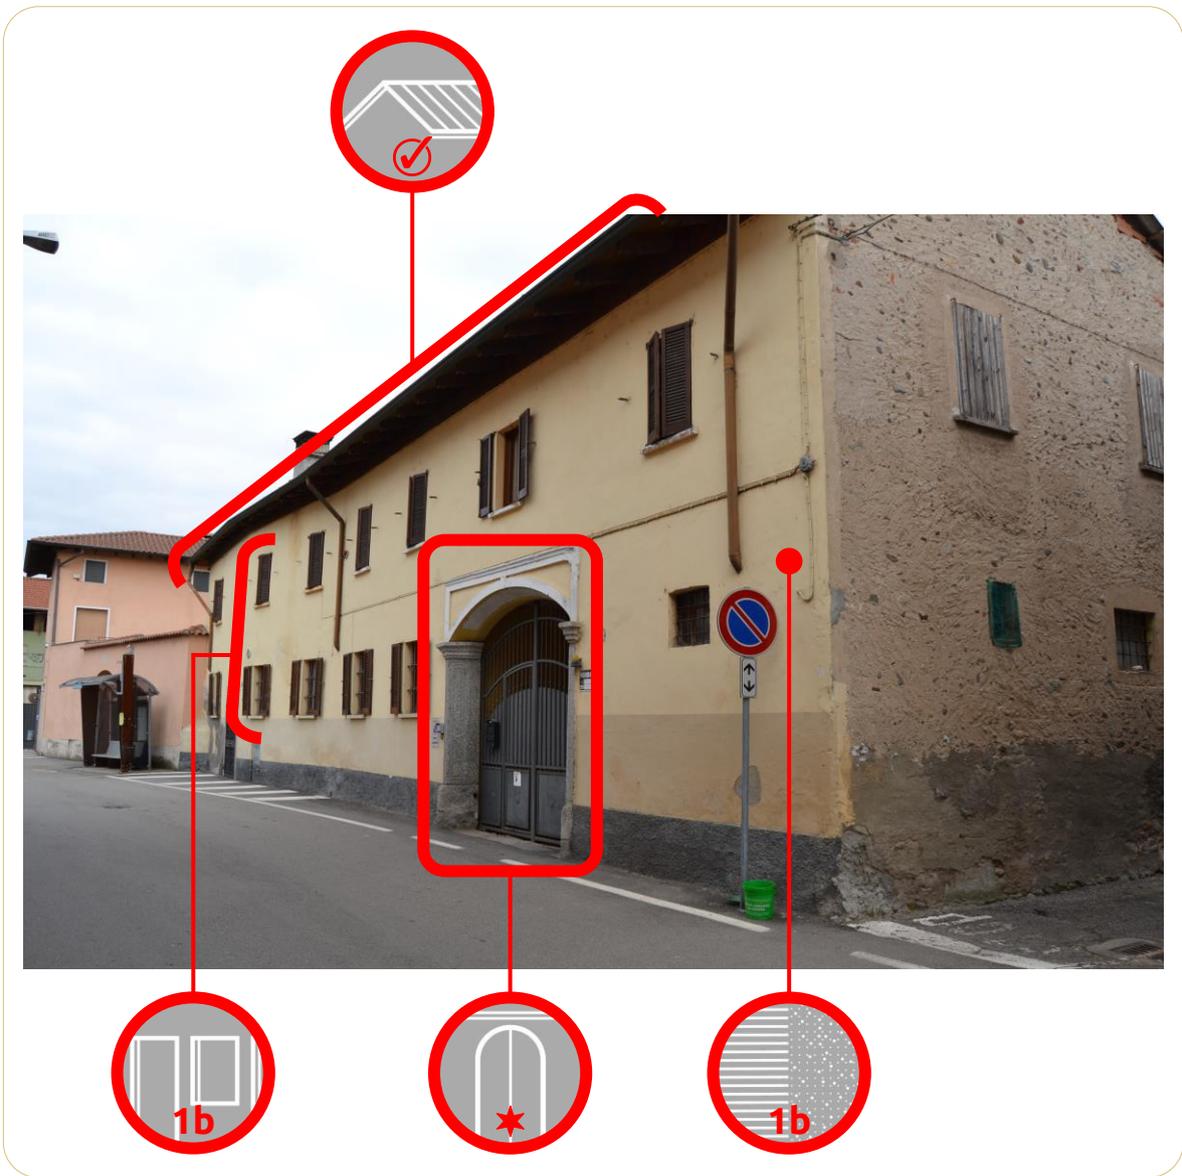
SCHEDA 20

scheda 20	<ul style="list-style-type: none"> ● Il tetto ha conservato la struttura lignea con passafuori a vista. La configurazione delle aperture e la loro scansione spaziale sono elementi identitari che correttamente conservati (unico neo il rivestimento in pietra del perimetro dell'ingresso pedonale, collocato all'estremità settentrionale della facciata principale e forse frutto di un intervento di ristrutturazione), anche per quanto riguarda il passo carraio, del quale è stata conservata la chiusura ad arco (e che presenta un apparato decorativo a motivi geometrici). ● Non rilevati.
scheda 21	<ul style="list-style-type: none"> ● La zoccolatura lapidea dell'edificio è realizzata correttamente, realizzata con lastre disposte in senso verticale rispetto alla linea di strada. ● La copertura originale è stata sostituita con una struttura in c.a., perdendo completamente la scansione spaziale dettata dai passafuori, sostituita da una soletta di intradosso piana e intonacata. La forometria originaria è stata fortemente modificata, soprattutto a livello dimensionale,

<p>con le aperture che hanno assunto proporzioni inverse a quelle appartenenti all'architettura tradizionale; non corretta è da considerarsi anche la reinterpretazione della fasciatura perimetrale delle aperture, in questo caso sostituita da rivestimenti in materiale lapideo leggermente aggettanti rispetto al profilo di facciata.</p> <p>Discutibile, anche se è un intervento piuttosto frequente, la riconfigurazione geometrica dei due accessi carrai (in origine molto probabilmente conclusi ad arco).</p>
scheda 22	<ul style="list-style-type: none"> ● Non rilevati. ● L'intervento di ristrutturazione eseguito su questa modesta volumetria (con ogni probabilità una porzione dell'edificio che si sviluppa lungo via Umberto I° verso nord) ha completamente modificato l'impianto forometrico delle facciate est e sud, sulle quali sono state introdotte nuove aperture e modificate le proporzioni e allineamenti di quelle esistenti; non corretta è da considerarsi anche la reinterpretazione della fasciatura perimetrale delle aperture, in alcuni casi sostituita da rivestimenti in materiale lapideo leggermente aggettanti rispetto al profilo di facciata. <p>La struttura di copertura in c.a., che sostituisce quella originale, presenta anche un rivestimento ligneo degli intradossi.</p>

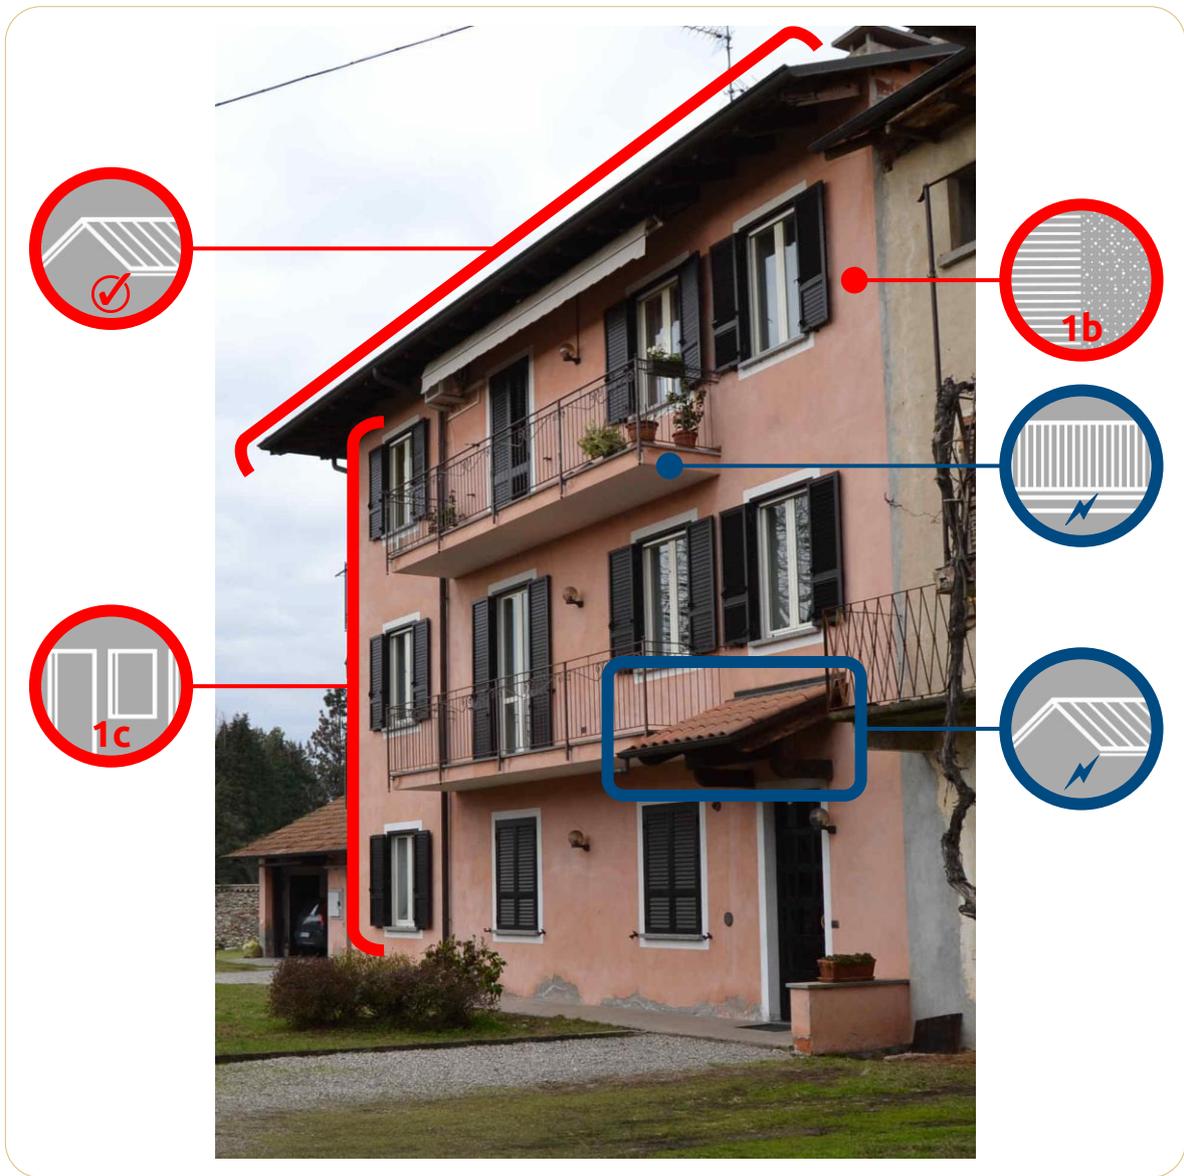
SCHEDA 24

scheda 24	<ul style="list-style-type: none"> ● Il fabbricato, di edificazione relativamente recente (non compare sulla cartografia del Catasto Rabbini), conserva intatto l'apparato forometrico originale, caratterizzato dalla classica alternanza "finestra – porta finestra" (che suggerisce forse la presenza in origine di un ballatoio) riproponendo anche il tema (funzionale e decorativo) della bordatura bianca lungo le aperture. <p>Il tetto ha conservato la struttura lignea con passafuori a vista.</p> <ul style="list-style-type: none"> ● I balconi presenti sulla facciata meridionale sono realizzati con strutture in c.a. (forse in sostituzione degli originali ballatoi), e caratterizzati da solette di spessore eccessivo, che determinano sottolineature orizzontali del prospetto fuori scala. <p>Il tettuccio realizzato a protezione dell'ingresso, pur se realizzato con una struttura lignea, costituisce, dal punto di vista morfologico, un elemento di incoerenza rispetto ai caratteri dell'architettura tradizionale.</p>
