REGIONE PIEMONTE
PROVINCIA DI NOVARA
COMUNE DI CAVAGLIETTO

PIANO REGOLATORE GENERALE COMUNALE

PROGETTO DEFINITIVO

ANALISI DEL PATRIMONIO EDILIZIO DI ANTICA FORMAZIONE ALLEGATO F

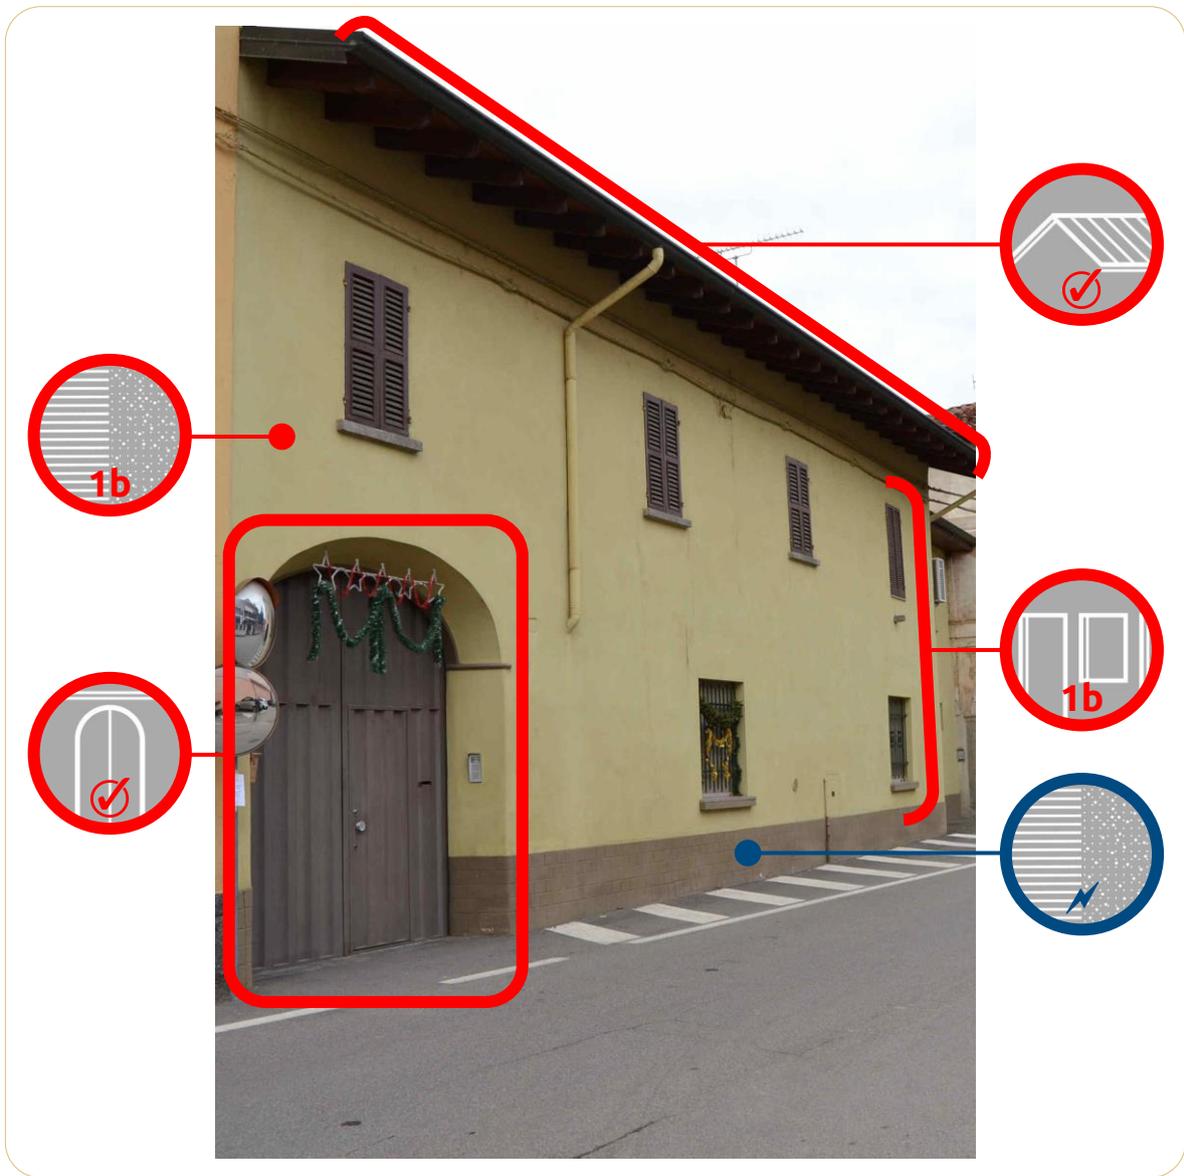
SCHEDA 36

scheda 36	<ul style="list-style-type: none"> ● La configurazione delle aperture e la loro scansione spaziale sono elementi identitari che l'intervento di ristrutturazione ha correttamente conservato, anche per quanto riguarda il passo carraio, del quale è stata conservata la chiusura ad arco. ● Lo zoccolo dell'edificio è definito visivamente da un disegno che simula la messa in opera di lastre di forma rettangolare.
scheda 37	<ul style="list-style-type: none"> ● Non rilevati. ● Probabilmente il risultato dell'intervento di ristrutturazione di un volume rustico, l'edificio presenta (soprattutto nella parte superiore) un apparato forometrico del tutto incoerente con il contesto architettonico di riferimento; la struttura di copertura, che per conformazione ha forse mantenuto quella originale dell'edificio di servizio e presenta un rivestimento ligneo dell'intradosso. Sempre sulla facciata sud è presente una copertura di protezione dell'ingresso, realizzata in struttura metallica e coperta in lamiera.
